# SILKY HAYAUCHI STOKZAGEN

## A. Gebruiksaanwijzing onderste sikkel van Hayauchi zaagblad

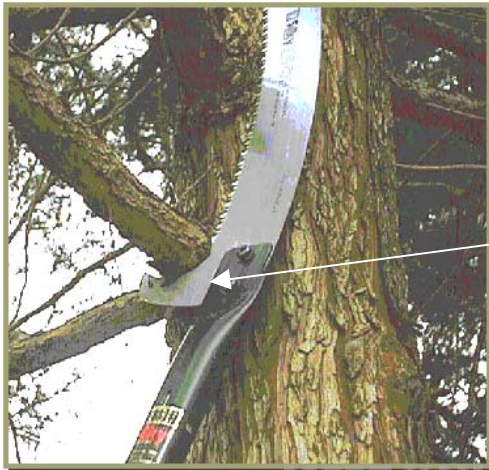
1. Maak met de onderste sikkel een snede in de bast van de tak.

*Onderste sikkel*

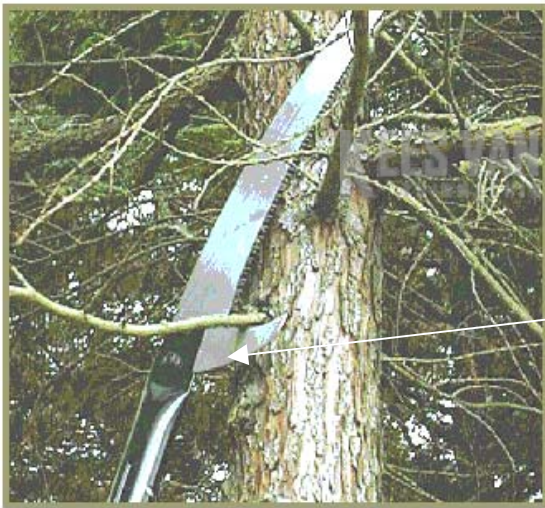
2. Ruk met de onderste sikkel geen lootwerk af. Het Hayauchi zaagblad is niet berekend op slagkrachten. Verkeerd gebruik leidt tot breuk van het zaagblad.

**Onderste sikkel**

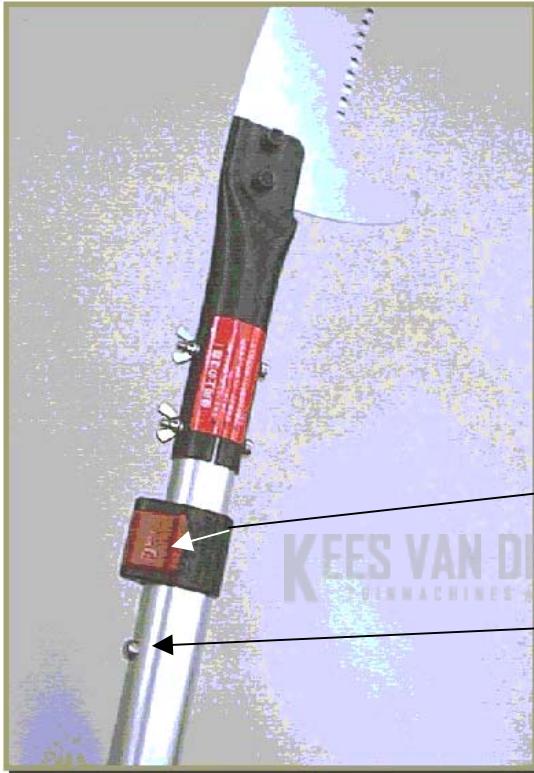
1. Let erop dat na het uitschuiven van de buizen, wanneer u een lengte heeft ingesteld, alle drukknopen uit de buizen komen.
2. Sluit de vergrendeling.

**Vergrendeling**  
(voorkomt zijdelings speling op de buizen)

**Drukknop**  
(regelt de lengte-instelling)

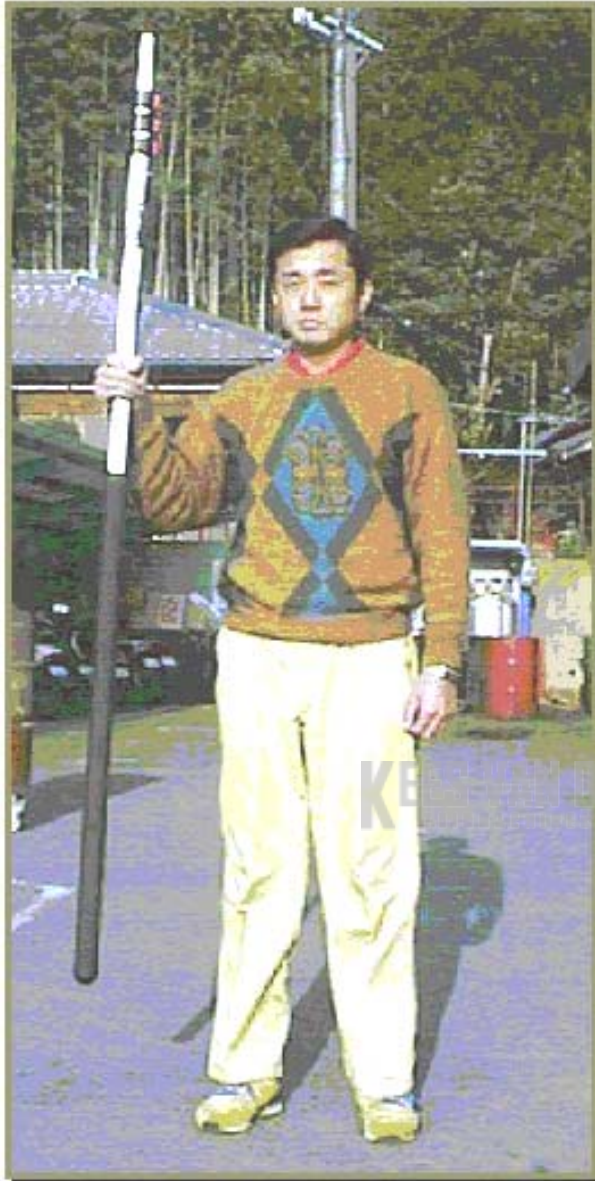
***De drukknopgaten zullen uitslijten.***

Laat de stokzaag niet rechtstandig op de grond vallen. De slagkracht zal schade veroorzaken, de buis zal breken en de drukknopgaten zullen uitslijten.

Breuk na rechtstandige val op de grond of na slaan op ander voorwerp.

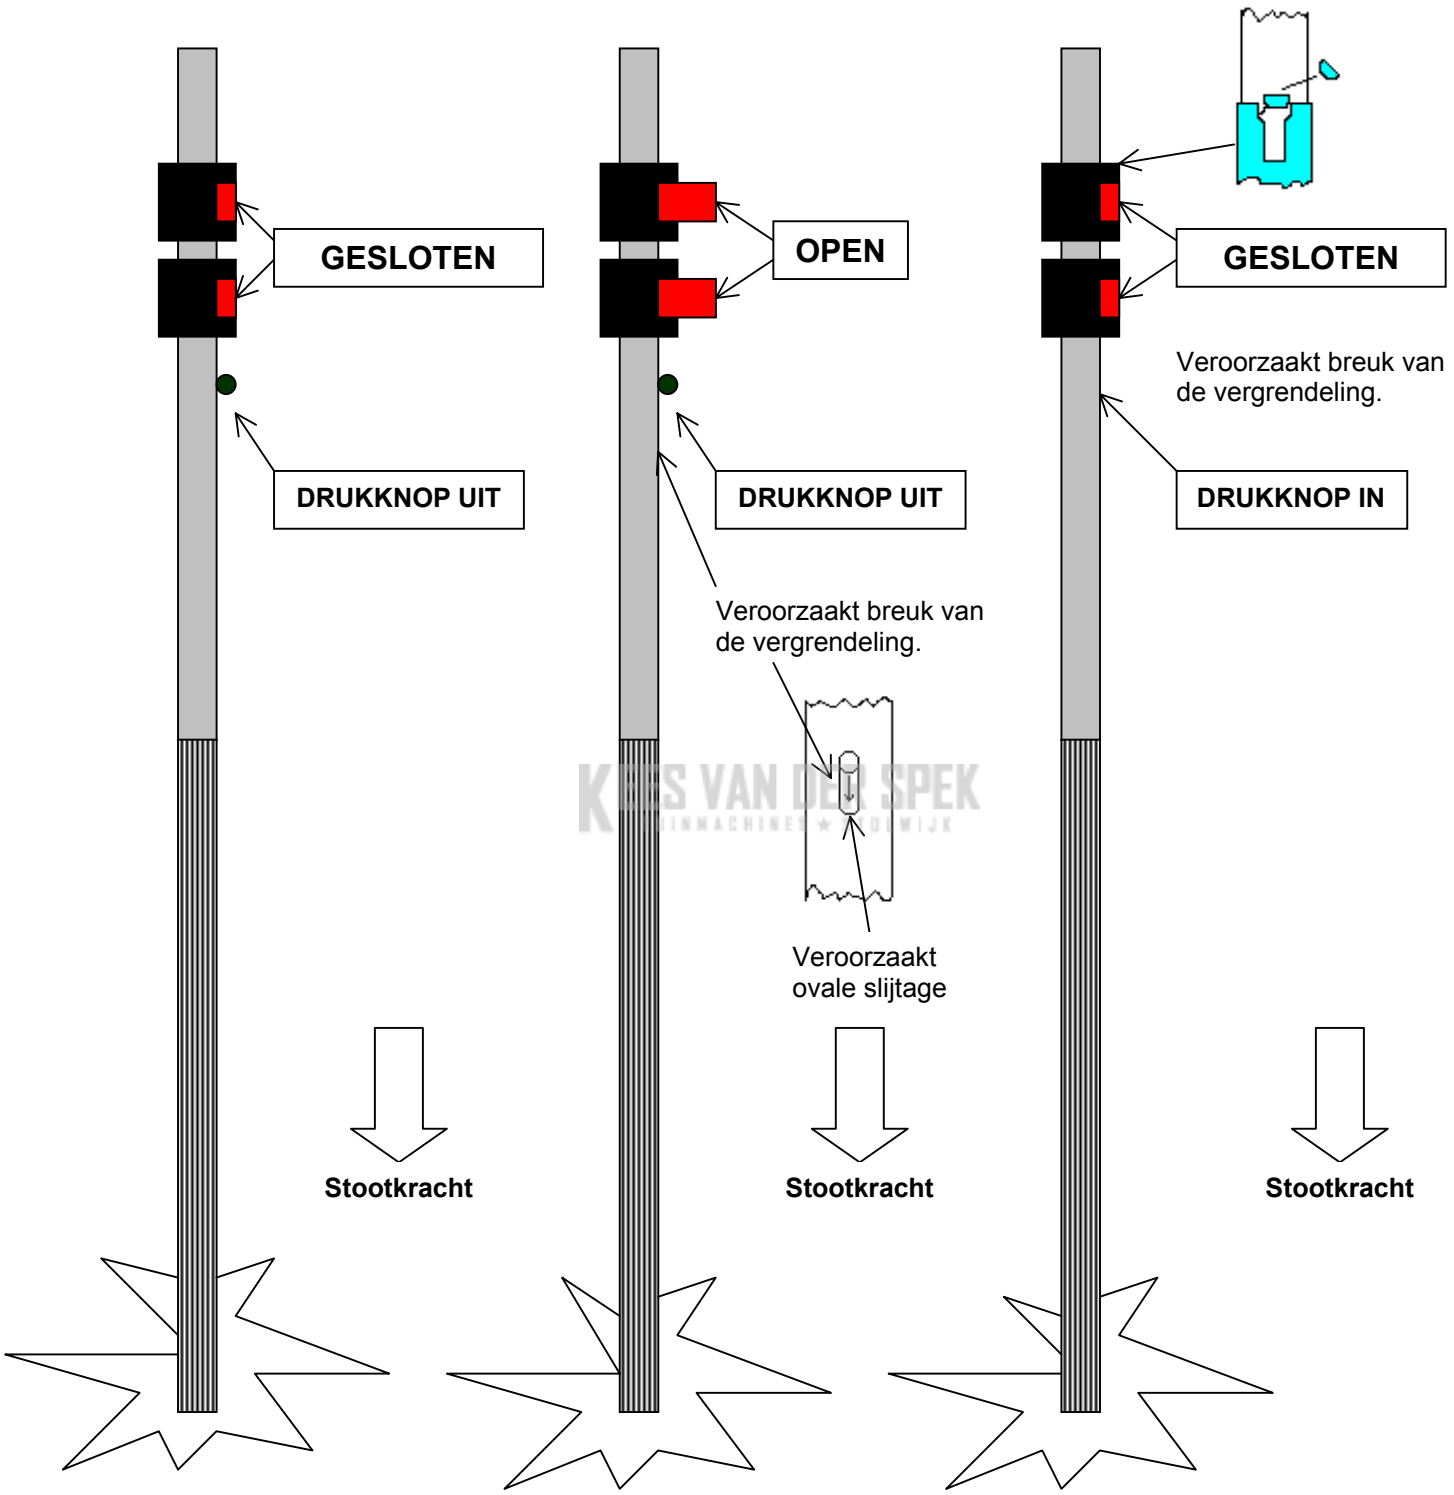
Drukknop uit en vergrendeld geeft de minste storing.

Vergrendeling open geeft slijtage op drukknopgat.

Vergrendeld maar drukknop in geeft slijtage / breuk van de vergrendeling
